# Untersuchungsbericht

## Untersuchungsbericht Nr. 17-E-395

Untersuchungsziel:	Prüfung auf Entflammbarkeit zur Einreihung in die Baustoffklasse B1 „schwerentflammbar“ nach DIN 4102, Teil 1
Untersuchungsgut:	Artikel 1524 Sabado, 100% Polyester FR
Probennahme:	durch den Auftraggeber
Auftraggeber:	siehe Anschrift
Auftragsdatum:	26.06.2017
Auftragseingang:	28.06.2017 und 13.11.2017
Prüfdatum:	KW 48 in 2017
Anzahl Seiten:	6

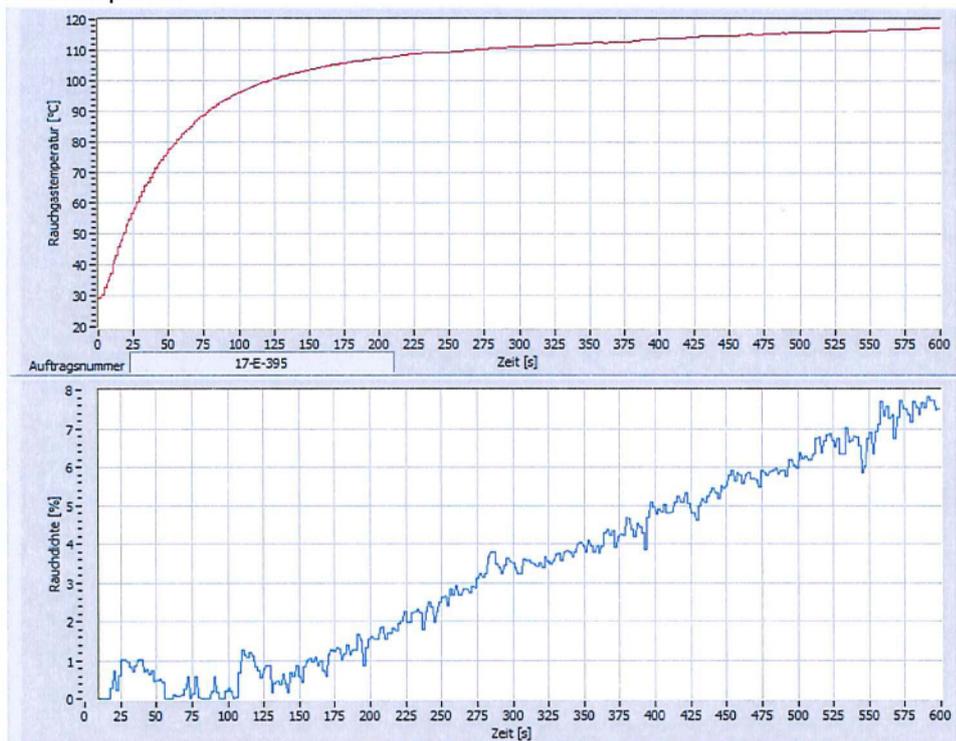
Probekörper: A

Bild 1: Zeitlicher Verlauf der Rauchgastemperatur und der Rauchdichte

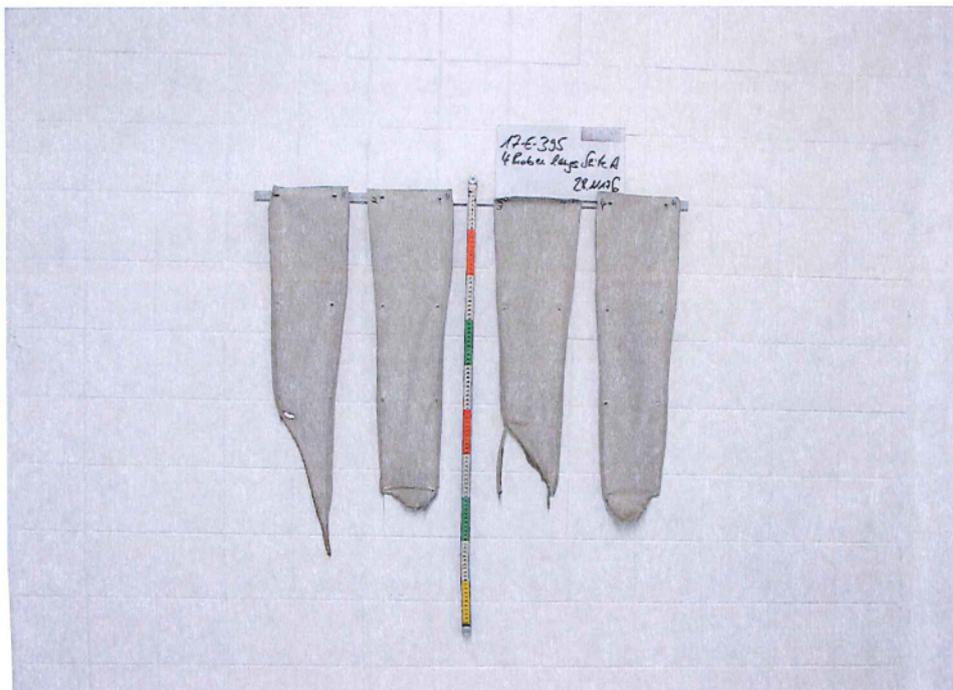
Bild 2: Aussehen der Proben nach dem Brandversuch

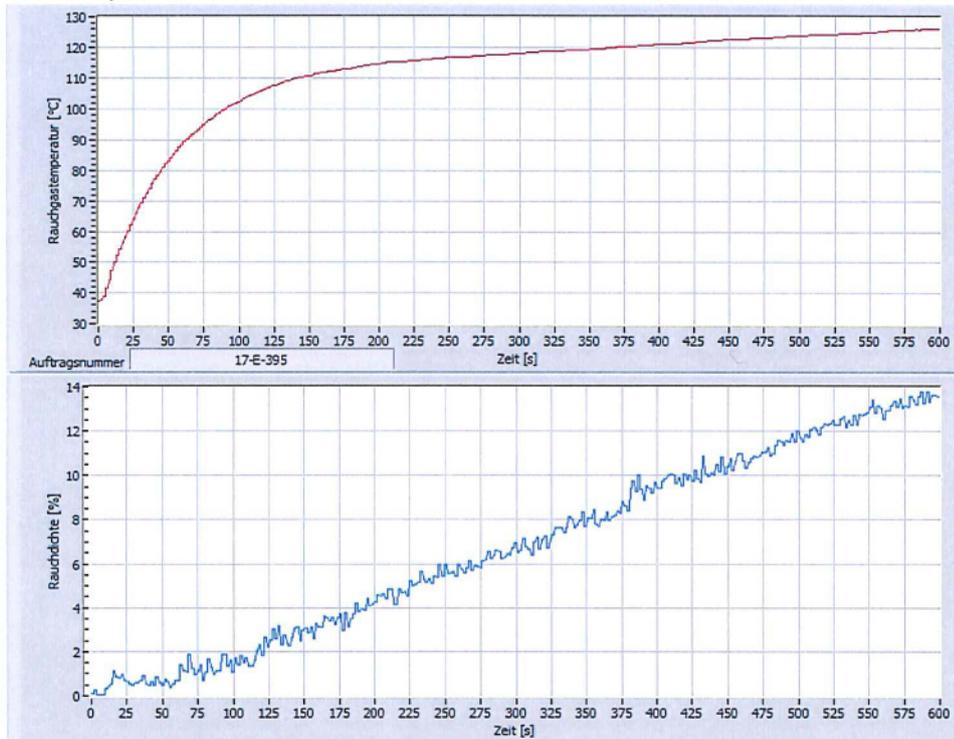
Probekörper: B

Bild 1: Zeitlicher Verlauf der Rauchgastemperatur und der Rauchdichte

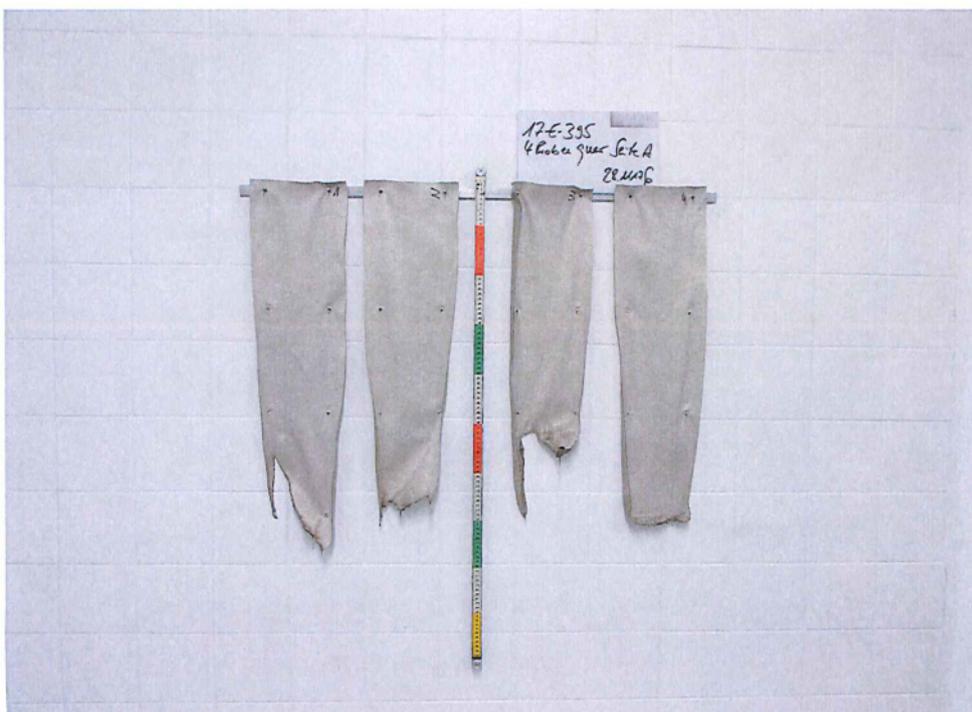
Bild 2: Aussehen der Proben nach dem Brandversuch

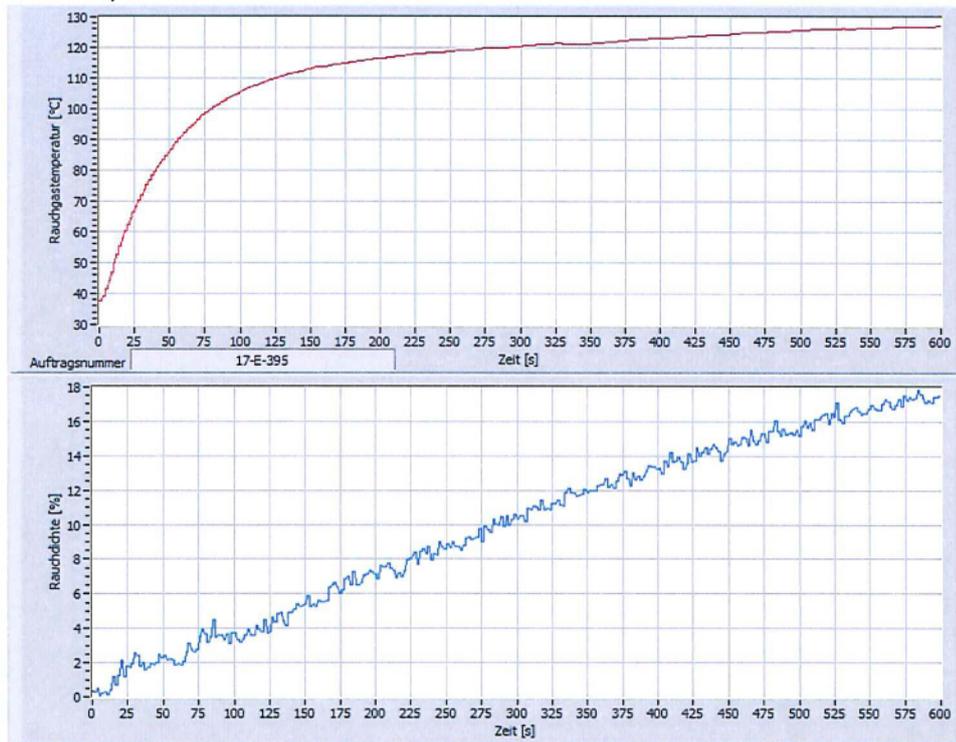
Probekörper: C

Bild 1: Zeitlicher Verlauf der Rauchgastemperatur und der Rauchdichte

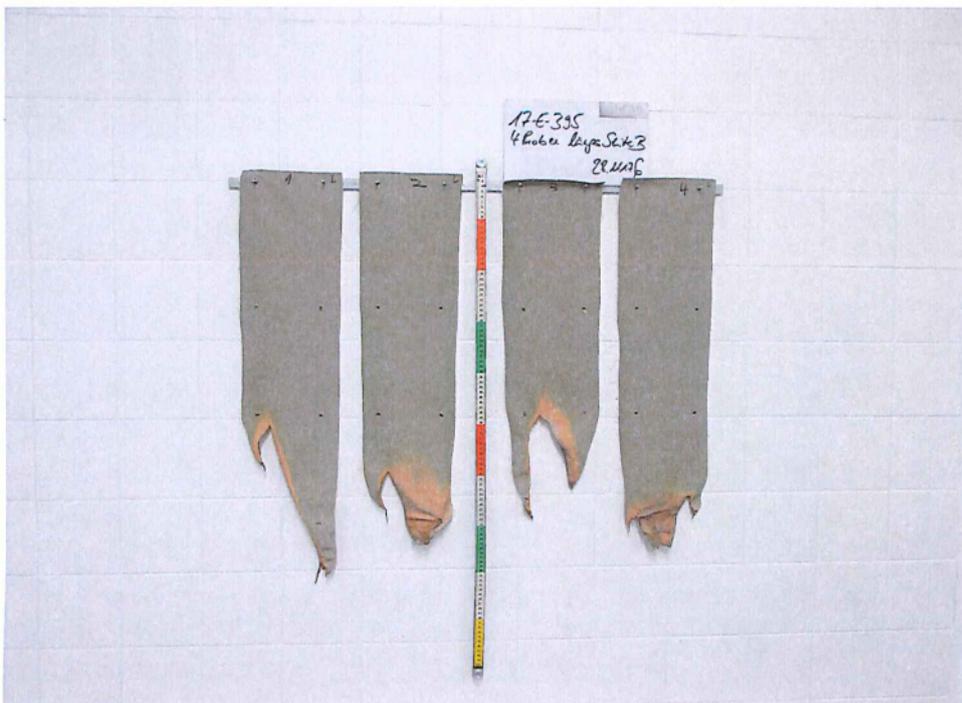
Bild 2: Aussehen der Proben nach dem Brandversuch
