## Untersuchungsbericht

### Untersuchungsbericht Nr. 17-E-397

| Untersuchungsziel: | Prüfung auf Entflammbarkeit zur Einreihung in die Baustoffklasse B1 „schwerentflammbar“ nach DIN 4102, Teil 1 |
| Untersuchungsgut: | Artikel 1526 Robino, 100% Polyester FR |

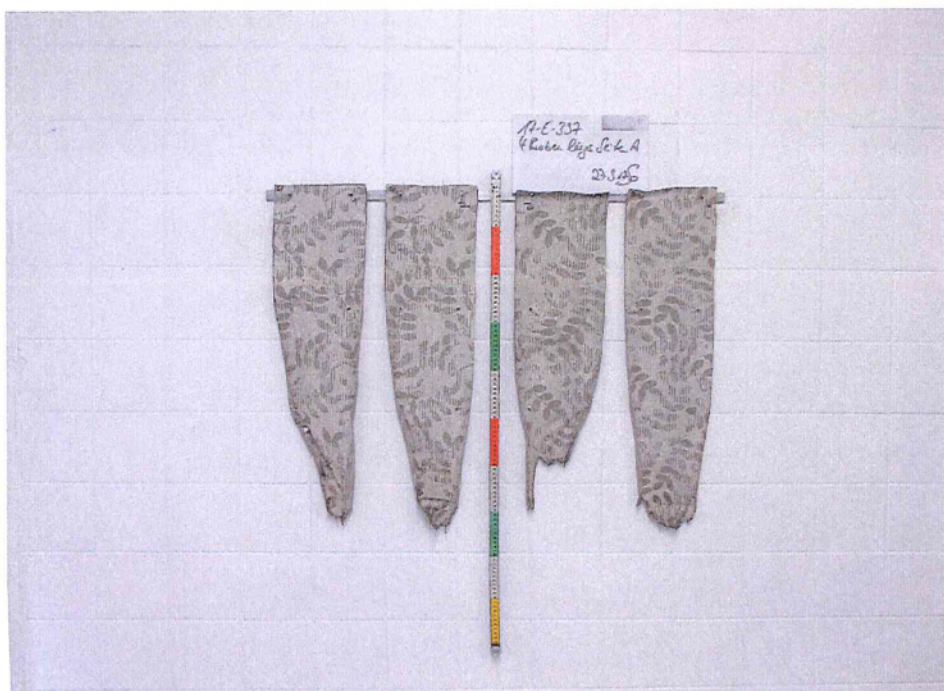
Bild 2: Aussehen der Proben nach dem Brandversuch

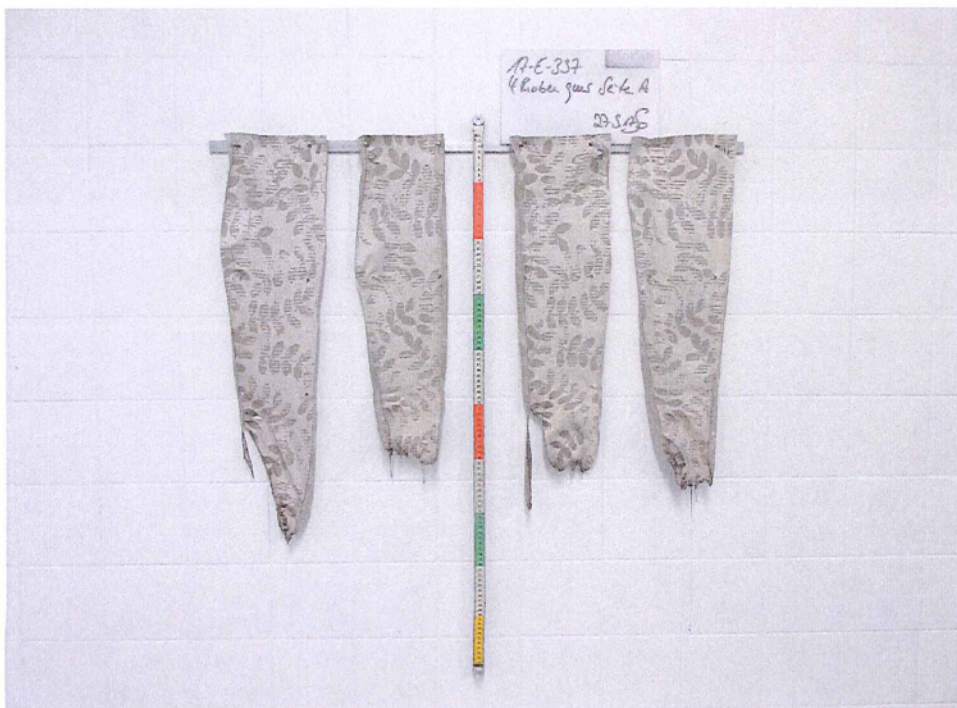
Bild 2: Aussehen der Proben nach dem Brandversuch

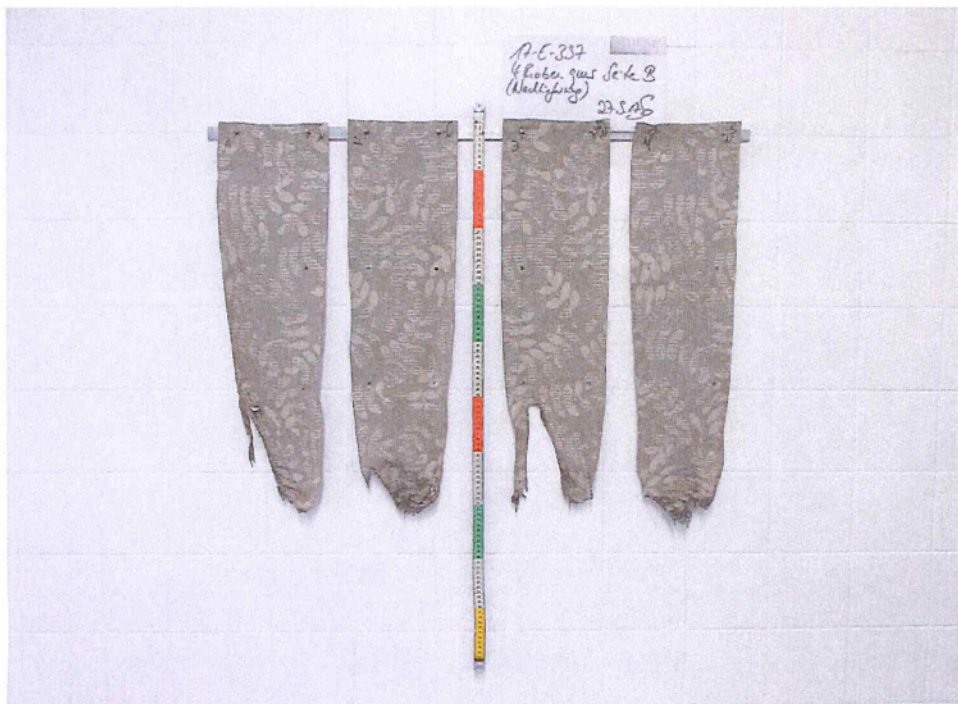
Bild 2: Aussehen der Proben nach dem Brandversuch
