Untersuchungsbericht

Untersuchungsbericht Nr. 18-E-09

Untersuchungsziel:	Prüfung auf Entflammbarkeit zur Einreihung in die Baustoffklasse B1 „schwerentflammbar“ nach DIN 4102, Teil 1
Untersuchungsgut:	Artikel 1527 Morano, 100% Polyester FR
Probennahme:	durch den Auftraggeber
Auftraggeber:	siehe Anschrift
Auftragsdatum:	20.12.2017
Auftragseingang:	11.12.2017
Prüfdatum:	KW 03 in 2018
Anzahl Seiten:	6

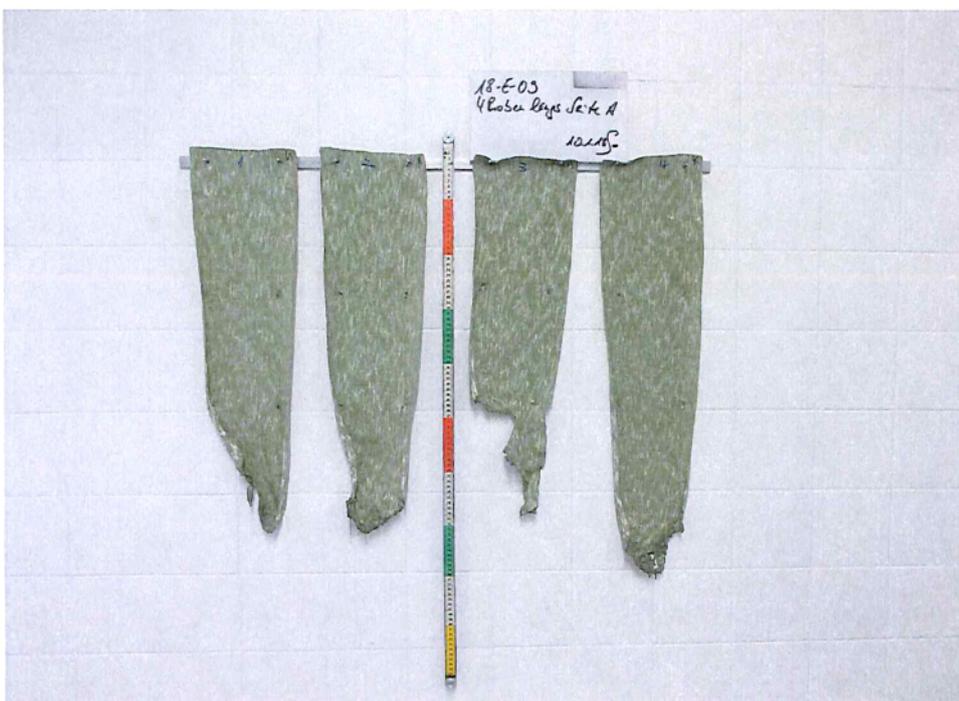
Bild 2: Aussehen der Proben nach dem Brandversuch

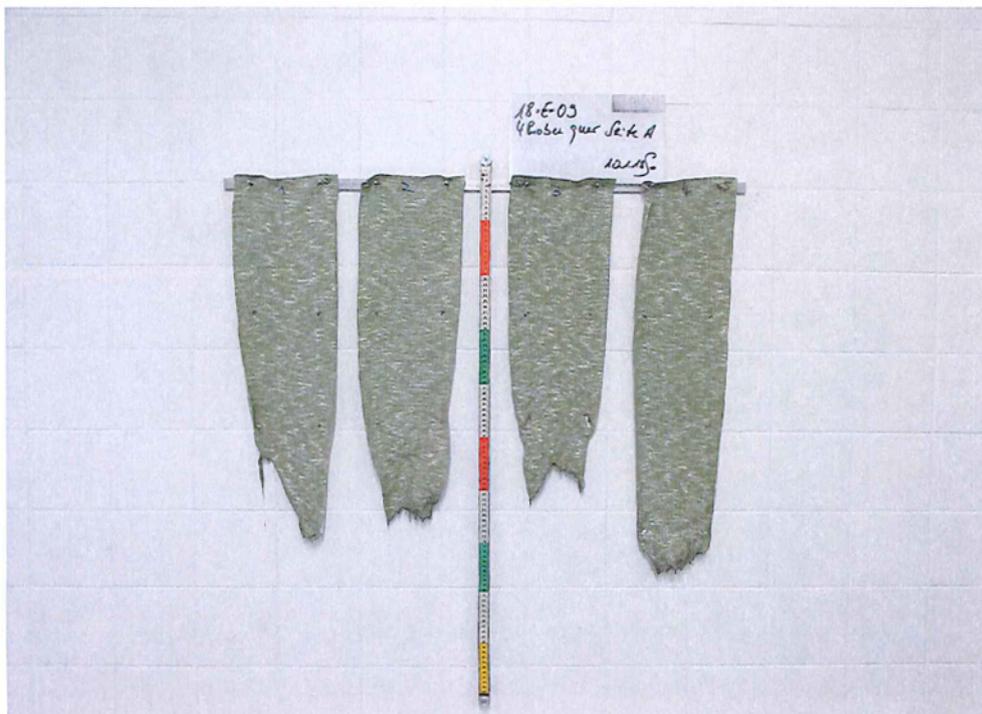
Bild 2: Aussehen der Proben nach dem Brandversuch

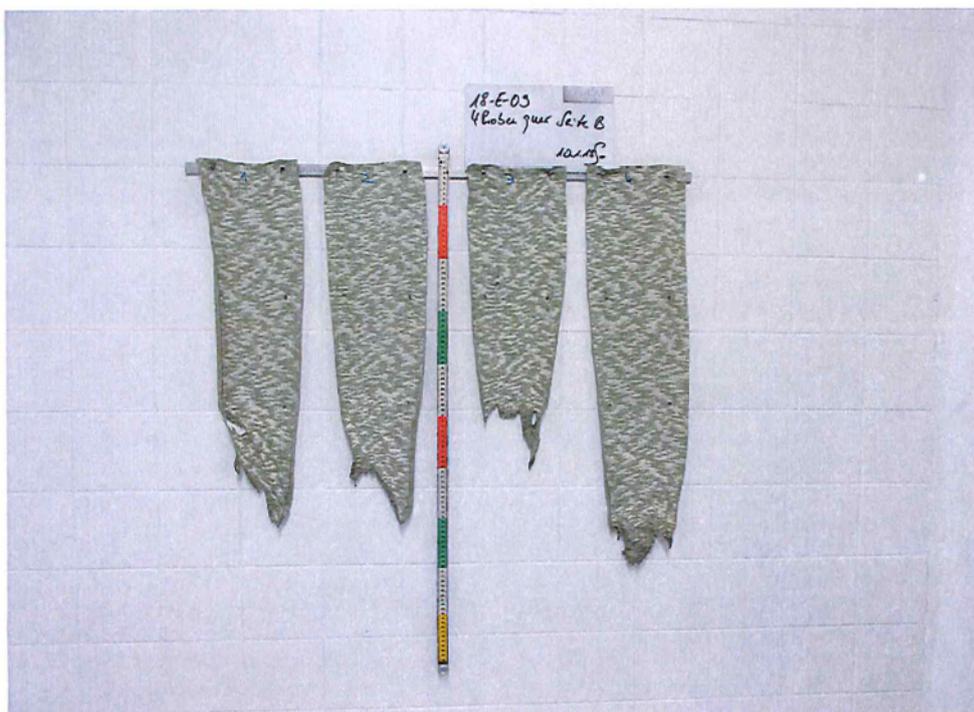
Bild 2: Aussehen der Proben nach dem Brandversuch
