Untersuchungsbericht

Untersuchungsbericht Nr. 18-E-10

Untersuchungsziel: Prüfung auf Entflammbarkeit zur Einreihung in die Baustoffklasse B1 „schwerentflammbar“ nach DIN 4102, Teil 1

Untersuchungsgut: Artikel 1525 Montero, 100% Polyester FR

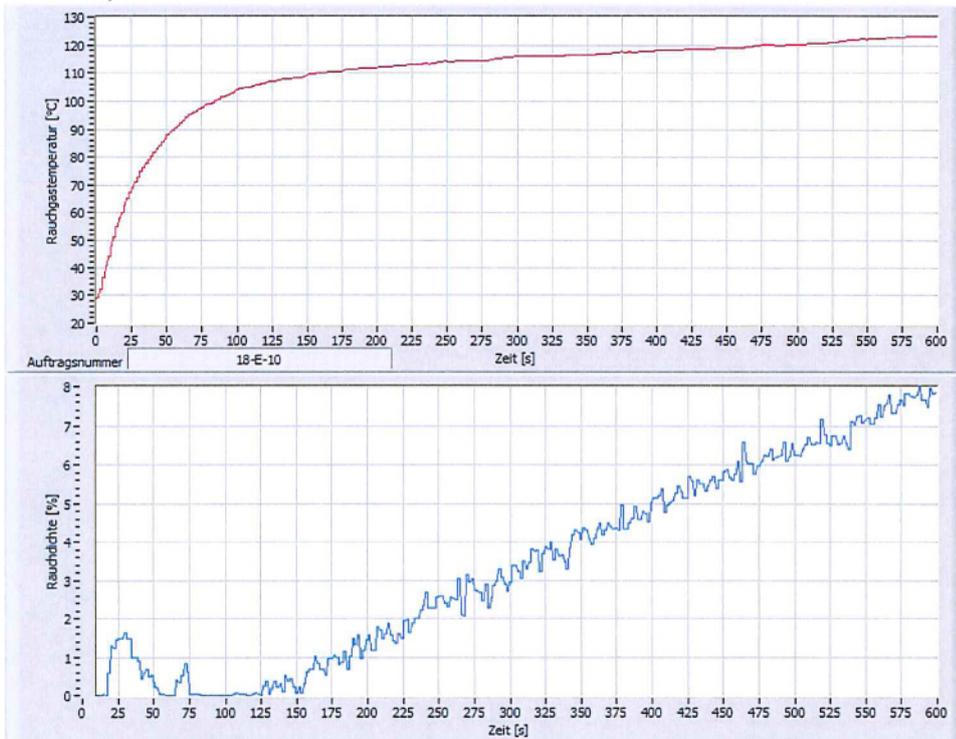
Anlage 1

Bild 1: Zeitlicher Verlauf der Rauchgastemperatur und der Rauchdichte

Messwerte Probekörper							
		Dim.	A		B		C	D	E
Nachbrennen nach Versuchsende			nein	nein	nein				
17	Dauer ¹⁾	min:s	-	-	-				
18	Anzahl der Proben		-	-	-				
19	Probenvorderseite ²⁾		-	-	-				
20	Probenrückseite ²⁾		-	-	-				
21	Flammenlänge	cm	-	-	-				
Nachglimmen nach Versuchsende			nein	nein	nein				
23	Dauer ¹⁾	min:s	-	-	-				
	Anzahl der Proben		-	-	-				
24	Ort des Auftretens		-	-	-				
25	untere Probenhälfte ²⁾		-	-	-				
26	obere Probenhälfte ²⁾		-	-	-				
27	Probenvorderseite ²⁾		-	-	-				
	Probenrückseite ²⁾		-	-	-				
Rauchdichte									
28	≤ 400% * min		33,36	83,61	80,00				
29	> 400% * min ⁴⁾		-	-	-				
30	Diagramm in Anlage Nr.		1	2	3				
Restlängen									
31	Einzelwerte	cm	50	64	53	72	57	55	
			50	68	58	66	48	66	
32	Mittel der Einzelwerte ³⁾	cm	58	62	57				
33	Foto des Probekörpers in Anlage Nr.		1	2	3				
Rauchgastemperatur									
34	Maximum des Mittelwertes	°C	123,2	125,3	131,1				
35	Zeitpunkt ¹⁾	min:s	9:53	9:59	10:00

36	Diagramm in Anlage Nr.		1	2	3				
37	Bemerkungen: -

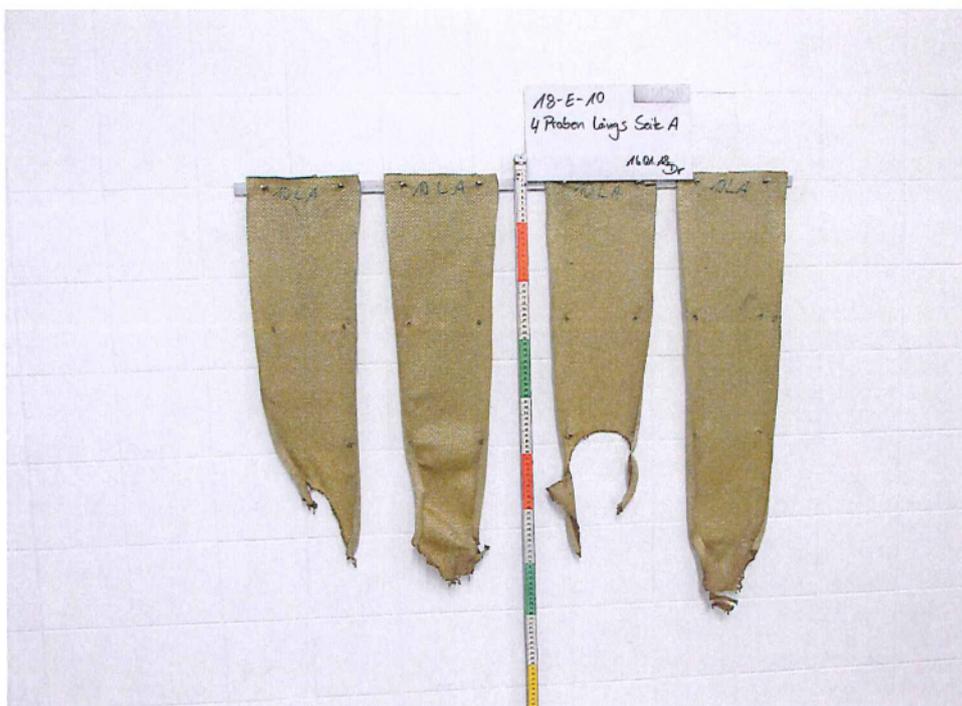
Bild 2: Aussehen der Proben nach dem Brandversuch

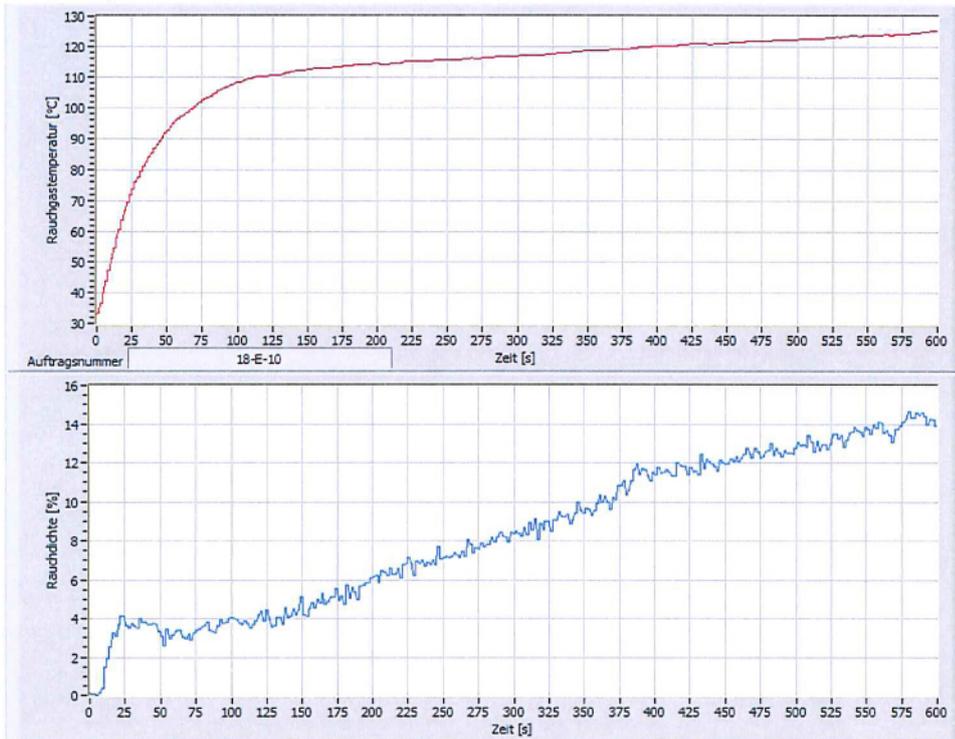
Anlage 2

Bild 1: Zeitlicher Verlauf der Rauchgastemperatur und der Rauchdichte

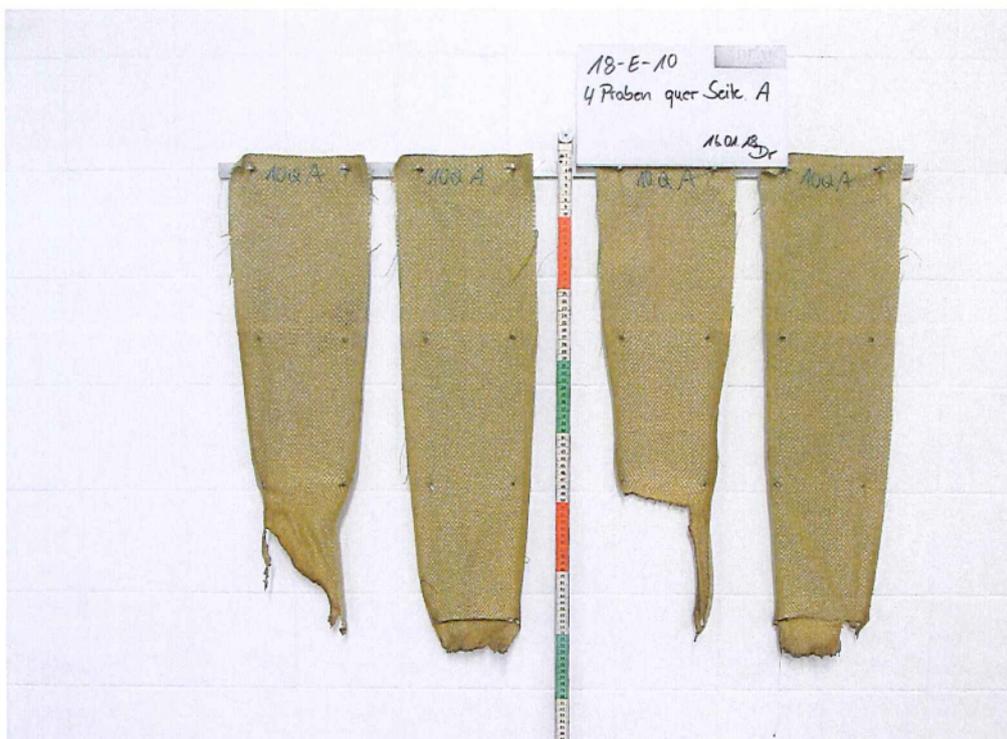
Bild 2: Aussehen der Proben nach dem Brandversuch

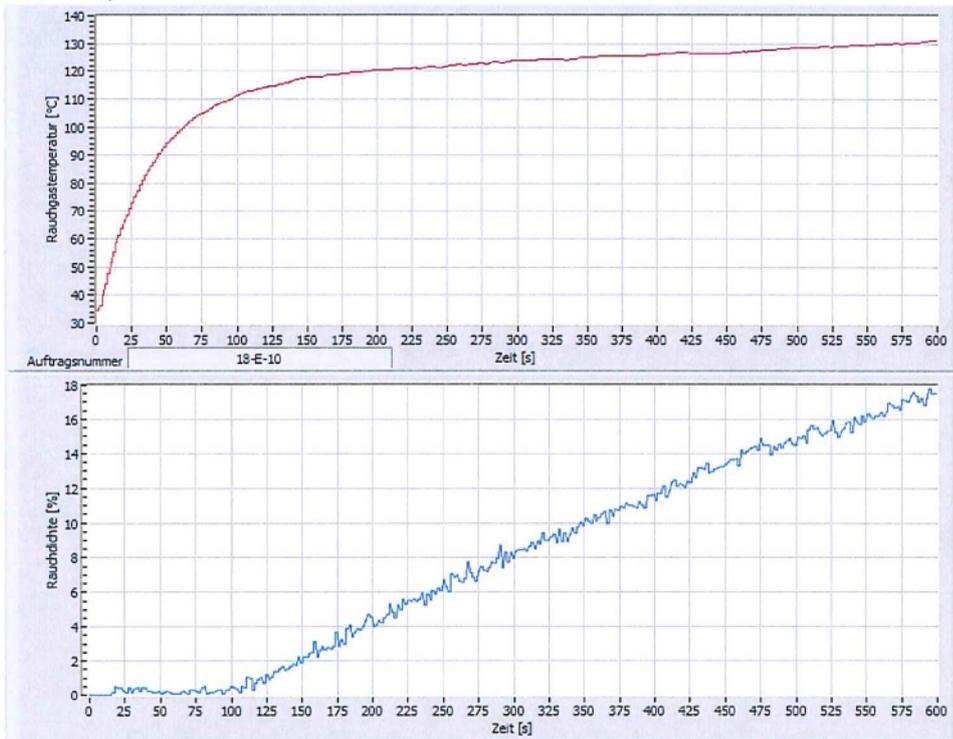
Anlage 3

Bild 1: Zeitlicher Verlauf der Rauchgastemperatur und der Rauchdichte

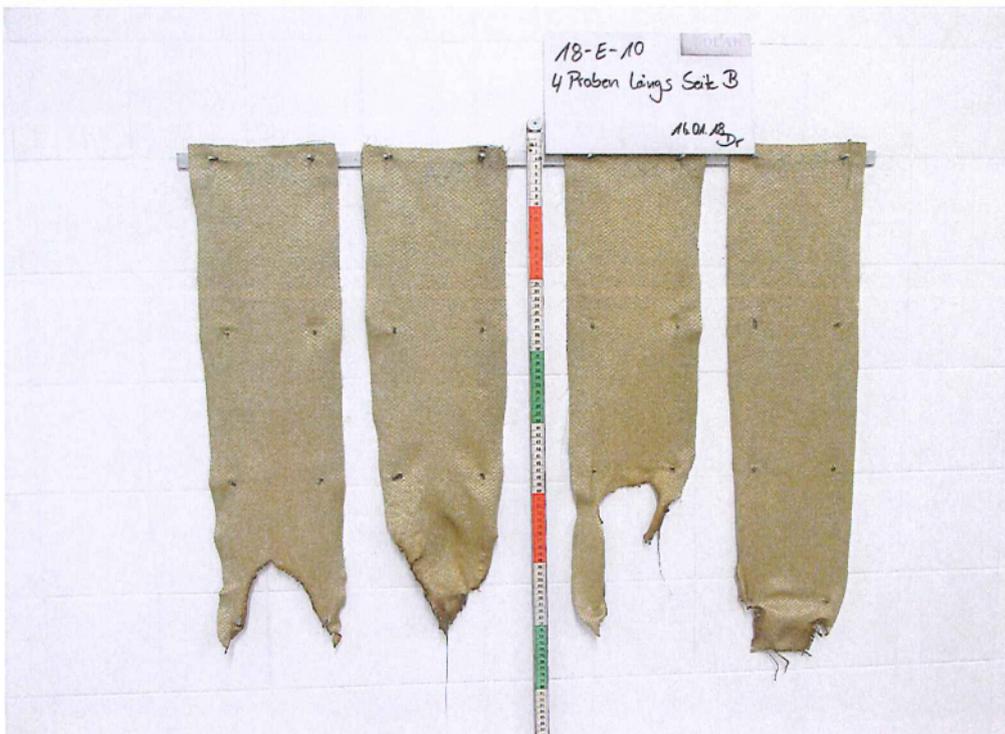
Bild 2: Aussehen der Proben nach dem Brandversuch
